軌道変位モニタリング装置

軌道変位モニタリング装置は、営業車に搭載されており、列車運行の都度、高頻度に検測を行い、軌道変位データを取得している。

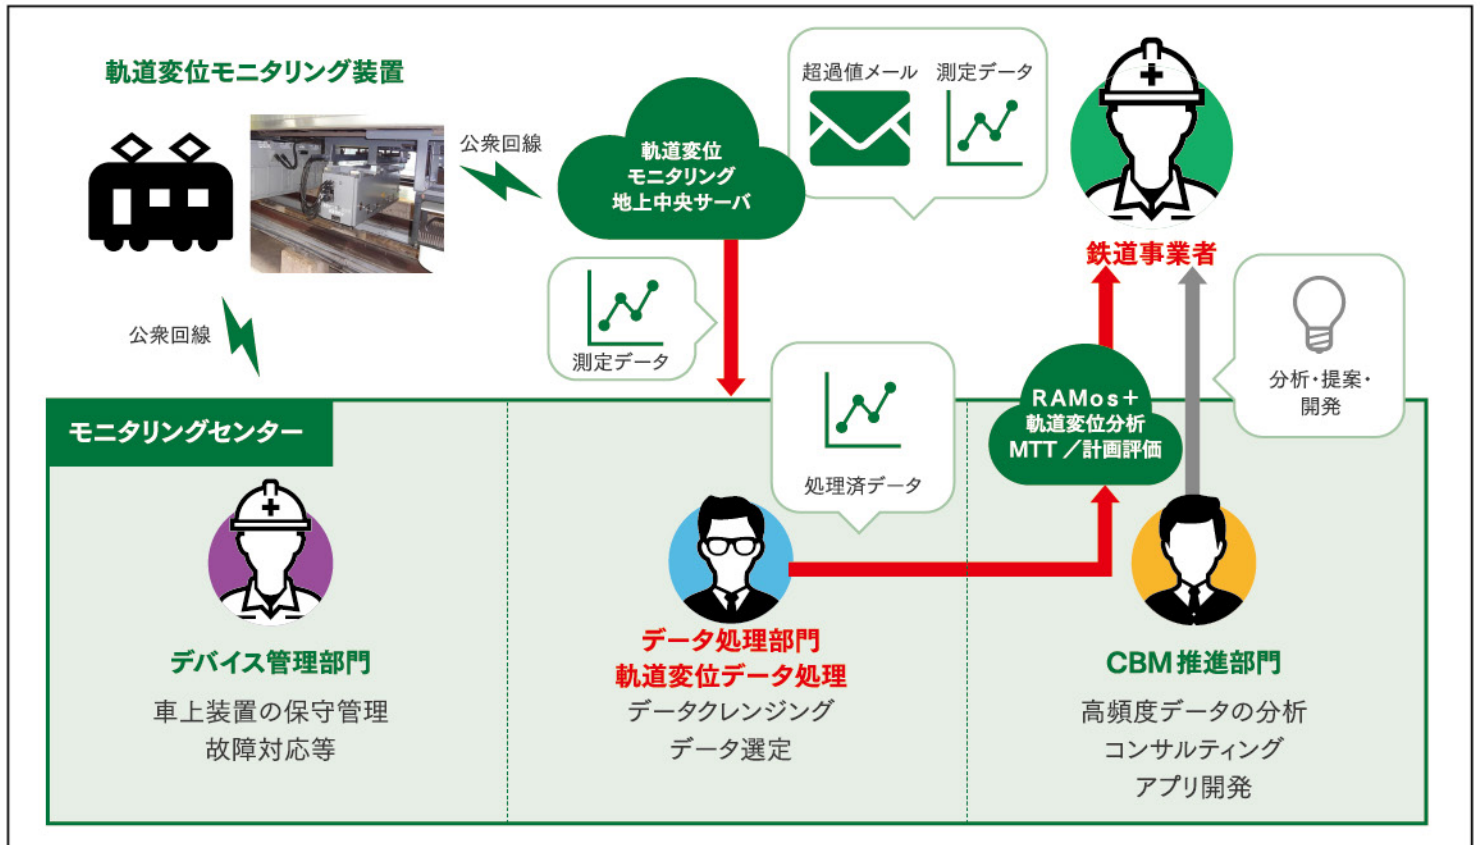
軌道変位 モニタリング業務の流れ

収録された軌道変位データはクラウドを介し、モニタリングセンターに送られる。モニタリングセンターでは、データ処理を行い、CBM支援アプリや動的検収等に活用可能なデータを鉄道事業者さまに提供している。

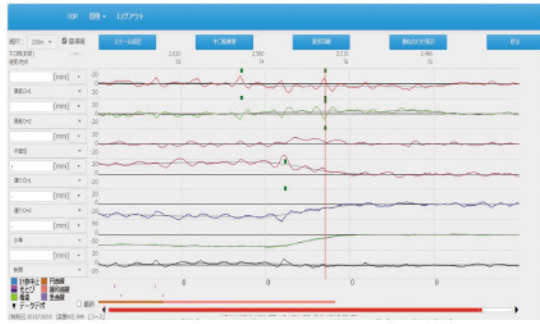
軌道変位チャート

専用アプリで処理・解析し、品質の高いデータをご提供

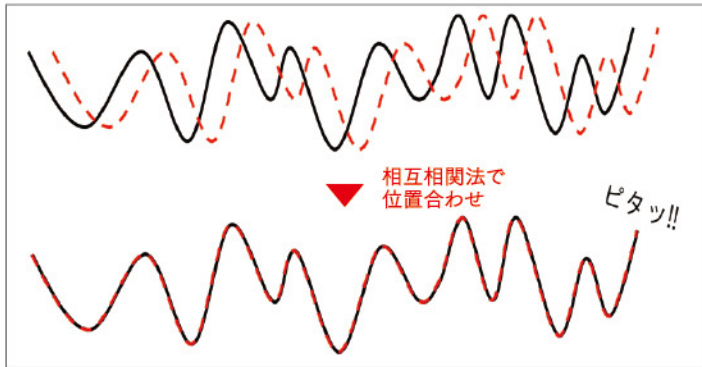
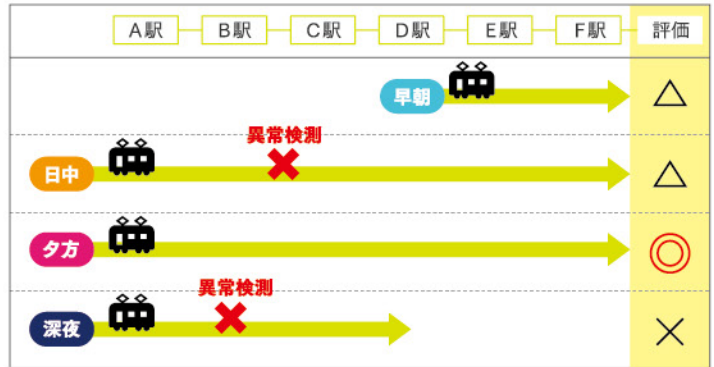
ベストデータ選定の考え方

鉄道総研・総研情報システムに開発依頼した「自動処理システム(TMAS)」を使用し、各線区・各箇所毎に1日1本データを選定し、鉄道事業者さまに提供します。

良いデータとは

基準データに対して位置ズレが少ない……合致率

異常検測が少ない、より多くの区間をカバー出来ている……正常検測延長率

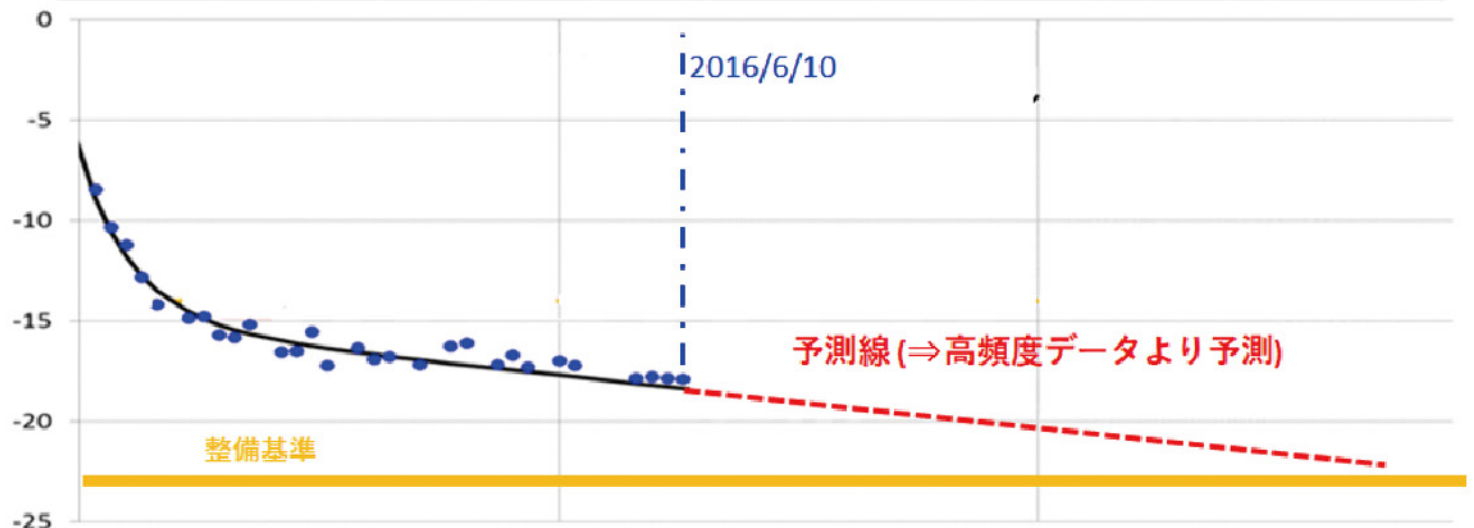
CBM支援アプリ(イメージ図)

支社	箇所	線名	線別	キロ程	表示項目
			下り線		高低左
最新走行日		目標値到達期間		基準値到達期間	
2016/06/10		2016/07/08 ~ 2016/07/23		2016/08/08 ~ 2016/09/09
